ESTRATEGIA PARA LA RESTAURACIÓN Y RENATURALIZACIÓN DE LOS ECOSISTEMAS FLUVIALES EN EL TÉRMINO MUNICIPAL DE LOJA Y LA REDUCCIÓN DEL RIESGO DE INUNDACIÓN DEL ENTORNO URBANO DEL RÍO GENIL A SU PASO POR LOJA

CONTRATO MENOR DE SERVICIOS (expediente: 838/2026) PARA LA REDACCIÓN DE PROYECTO DE ANÁLISIS DE LAS MEDIDAS DE RENATURALIZACIÓN Y MEDIOAMBIENTALES DE LAS ACTUACIONES LLEVADAS A CABO.

Marzo 2026

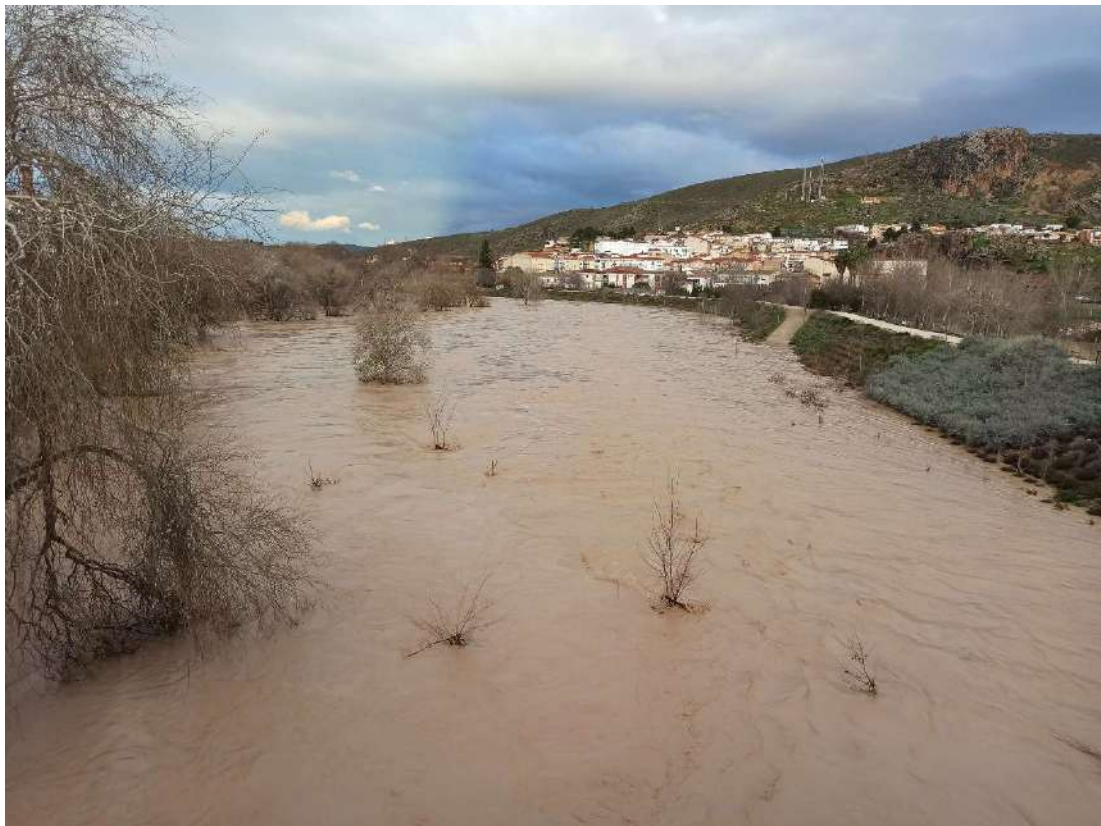
Figura 1. Río Genil ocupando toda la zona inundable el día 5/2/2026

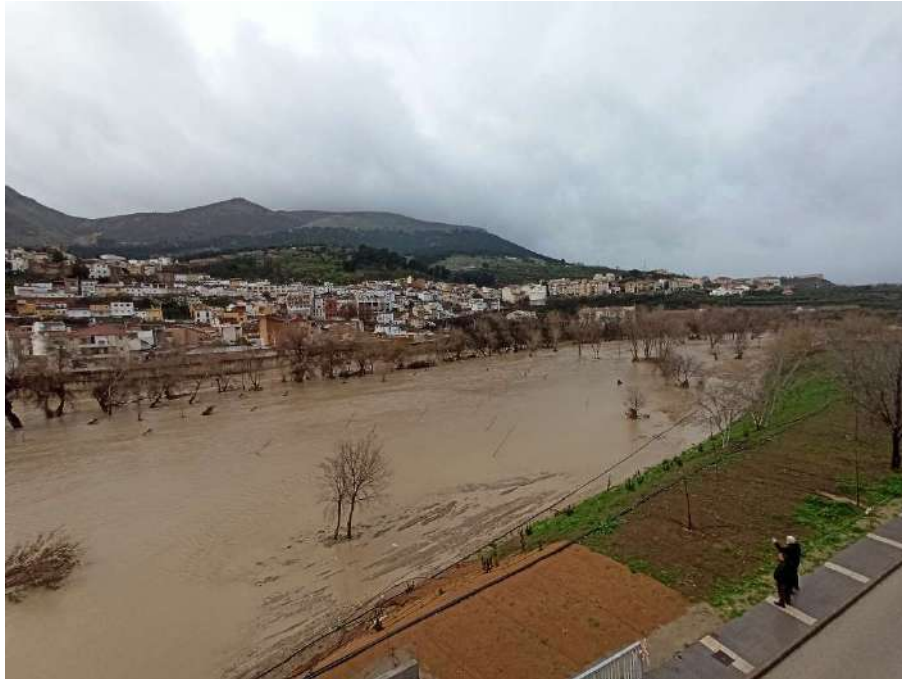
Figura 2. Río Genil ocupando toda la zona de actuación el día 6/2/2026

Esta inundación extraordinaria antes de la finalización de las obras y antes del establecimiento de la vegetación plantada y sembrada ha provocado daños inesperados, pero también ha proporcionado una oportunidad única de repensar y rediseñar algunos puntos del proyecto para trabajar a favor de la naturaleza y favorecer la hidromorfología natural del río. El propio Genil ha dejado claramente escritas en el paisaje cuáles son sus zonas de flujo preferente durante las crecidas extraordinarias, así como cuáles son los mejores lugares para reforzar la vegetación de ribera o permitir la regeneración natural. Es el momento de “escuchar” al río y hacer pequeñas modificaciones del proyecto que permitan una restauración ecológica del espacio fluvial con la mayor capacidad posible de resistencia y resiliencia frente a futuros eventos de las mismas características. Además, es necesario estabilizar la vegetación que ya estaba plantada para que pueda arraigar adecuadamente tras la crecida.

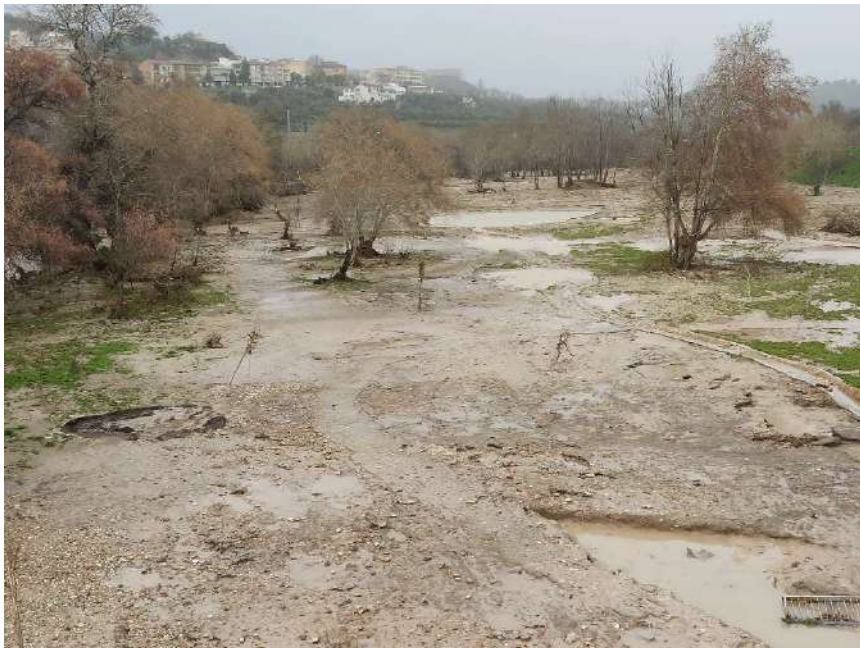
Figura 4. Aspecto de la zona restaurada tras la bajada del nivel del agua. Se puede apreciar la erosión del suelo, la ruptura de las acequias y caminos y los daños sufridos por los arbolitos recién plantados.

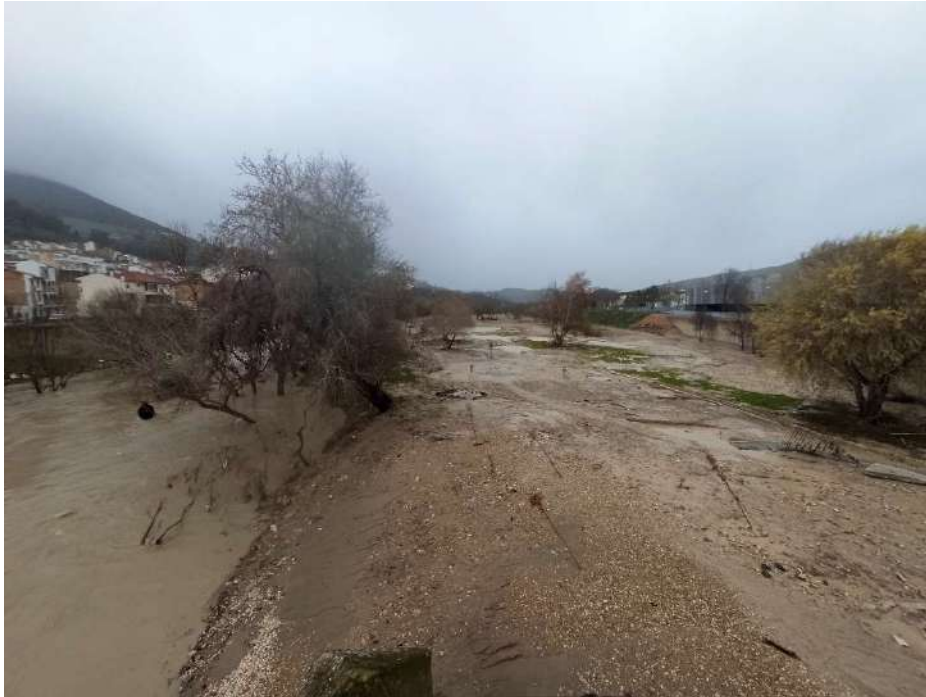
Figura 5. Aspecto de la zona restaurada más cercana al cauce tras la bajada del nivel del agua.

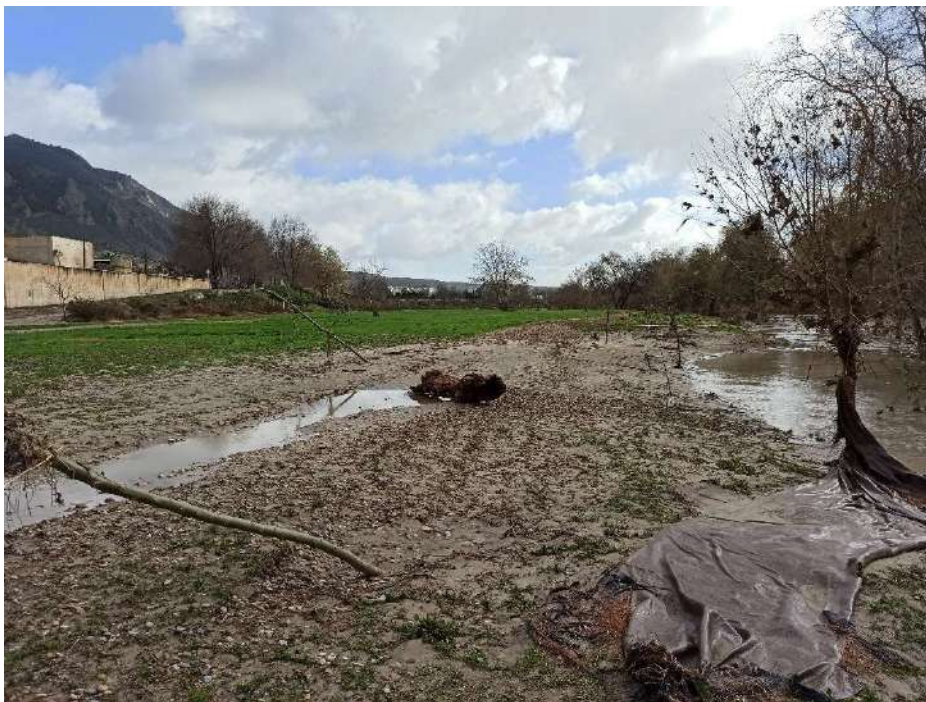
Figura 6. Aspecto de la zona restaurada tras la bajada del nivel del agua. Árboles tumbados por la fuerza de la corriente y geotextiles arrastrados.

La práctica totalidad de los árboles de ribera plantados (fresnos, olmos, álamos blancos y negros, almeces...) han quedado tumbados por la fuerza de la corriente ya que esta ocurrió muy poco tiempo de su plantación y no tuvieron tiempo de enraizar más firmemente (ver figuras 5 y 6). Al tratarse de árboles jóvenes con poco perímetro y no haber ejercido demasiada resistencia el agua no ha arrancado a ninguno, sino que solamente los tumbó (encame). Al poco tiempo y, dado que no habían empezado a movilizar la savia, en una actuación de emergencia se volvieron a replantar.

2. Árboles tumbados por la fuerza de la corriente: la mayoría de los arbolitos plantados en el proyecto fueron tumbados por el agua. Afortunadamente se reaccionó rápido y dado que no habían empezado a movilizar la savia, se volvieron a replantar. Tras dos semanas y coincidiendo son que empezaban a brotar, se les aplicó un riego con hormonas de enraizamiento para favorecer que sus raíces se adapten mejor al suelo después de su doble plantación. Aún así existe un riesgo de pérdida de ejemplares durante el verano ya que la brotación primaveral ha llegado poco tiempo después de la replantación y por este motivo se les van a dar riegos de mantenimiento durante el final de la primavera y el verano (ver apartado de mantenimiento). También se ha planificado una reposición de marras el próximo otoño si fuera necesario.

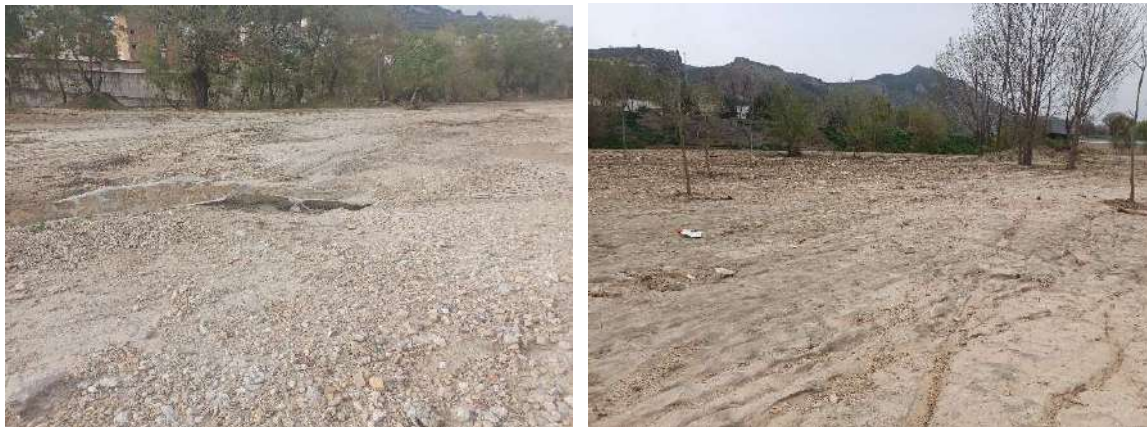
1. Pérdida de la siembra de praderas y de la tierra vegetal por el arrastre directo de la fuerza del agua.

Figura 7. Suelos completamente descubiertos tras el arrastre de la tierra vegetal sembrada

La cubierta vegetal planeada ha sufrido una pérdida casi total al no haber tenido ni siquiera tiempo de germinar y se debe evitar la imagen de suelo desnudo. La reposición a tiempo para el establecimiento en esta primavera es imposible, así que se permitirá la aparición de vegetación espontánea tras allanar el suelo. Como alternativa se permitirá el crecimiento natural sin mantenimiento de algunos parches para favorecer el crecimiento de las especies anuales autóctonas y fomentar la presencia de polinizadores.

1. Pérdida de la siembra de praderas y de la tierra vegetal por el arrastre directo de la fuerza del agua: Las praderas sembradas inicialmente con una mezcla de especies no llegaron a germinar y la opción de dejar el suelo desnudo no es una opción, por lo que en el nuevo sustrato aportado por el río se permitirá el crecimiento natural sin mantenimiento de la pradera para observar qué especies son las que aparecen. Se realizará un desbroce en mayo con doble finalidad: la primera es para seleccionar el crecimiento de herbáceas, ya que otras plantas espontáneas que aparecerán como las malvas, cardos u ortigas responden peor al desbroce y rebrotan débilmente tras él. Esto es importante debido al uso público que tendrá esta zona ya que las especies que se pretende excluir son de gran porte e impiden caminar. Además este desbroce servirá para reducir la cantidad de materia seca al principio del verano y reducir el riesgo de incendio. No obstante se dejarán sin desbrozar algunos parches separados entre sí para favorecer el crecimiento de las especies anuales autóctonas y fomentar la presencia de polinizadores.

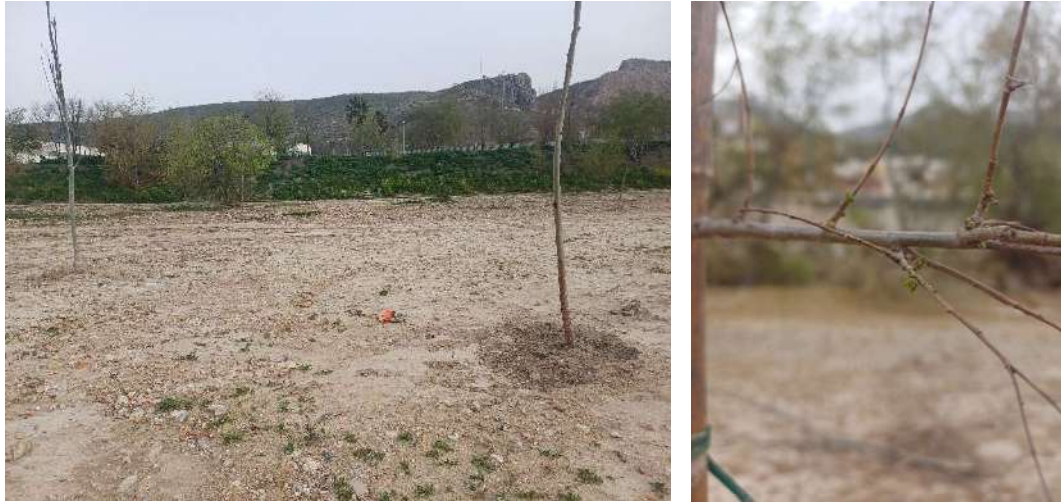
Figura 8. Izquierda: Árboles replantados tras ser tumbados por la corriente. Derecha: Primeros brotes .

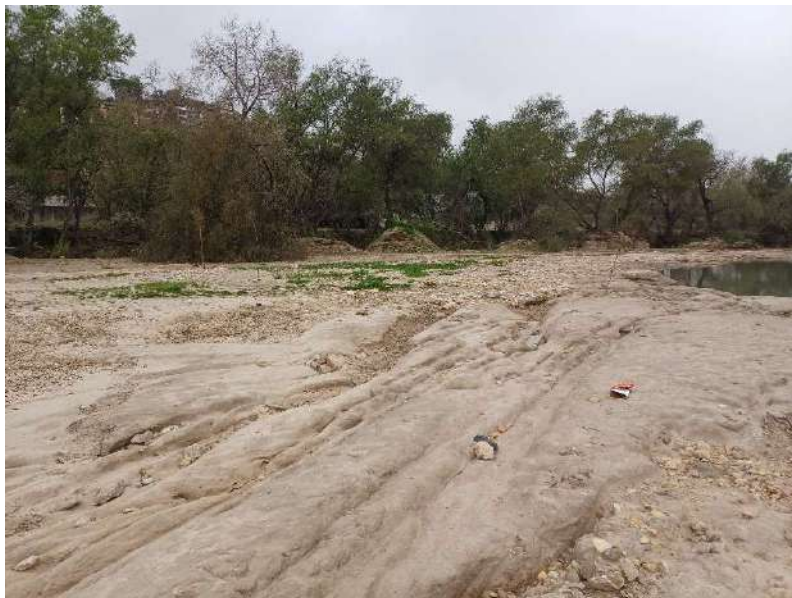
El gran caudal que circuló sobre la llanura de inundación provocó que en las zonas de flujo preferente se haya producido una fuerte erosión, dejando en algunos lugares surcos y canales profundos que hacen la zona difícil de transitar para el uso público y poco apta para el establecimiento de vegetación. Tras la crecida y el secado parcial del suelo se ha trabajado para allanar e igualar estos síntomas de erosión.

Figura 9. Zonas fuertemente erosionadas por el flujo del agua.

Como respuesta a estos daños y para minimizarlos en futura crecidas se ha diseñado la plantación de una serie de grupos de arbustos autóctonos que cubran parte de la superficie expuesta y ayuden a redirigir y laminar el flujo de agua en futuras crecidas. Esta medida se detallará en el apartado 4.

3. Zonas con grave erosión del suelo: Tras la crecida y el secado parcial del suelo se ha pasado un tractor con un arado muy superficial para igualar la superficie del suelo, rellenar los agujeros y canales hechos por el agua y para romper la dura costra arcillosa que había dejado el agua y que puede impedir el crecimiento de la vegetación.

Como respuesta a estos daños por erosión y para minimizarlos en futuras crecidas se ha diseñado la plantación de una serie de grupos de arbustos autóctonos que cubran parte de la superficie expuesta y ayuden a redirigir y laminar el flujo de agua en futuras crecidas. Esta medida se detalla en el punto 7 del presente apartado.

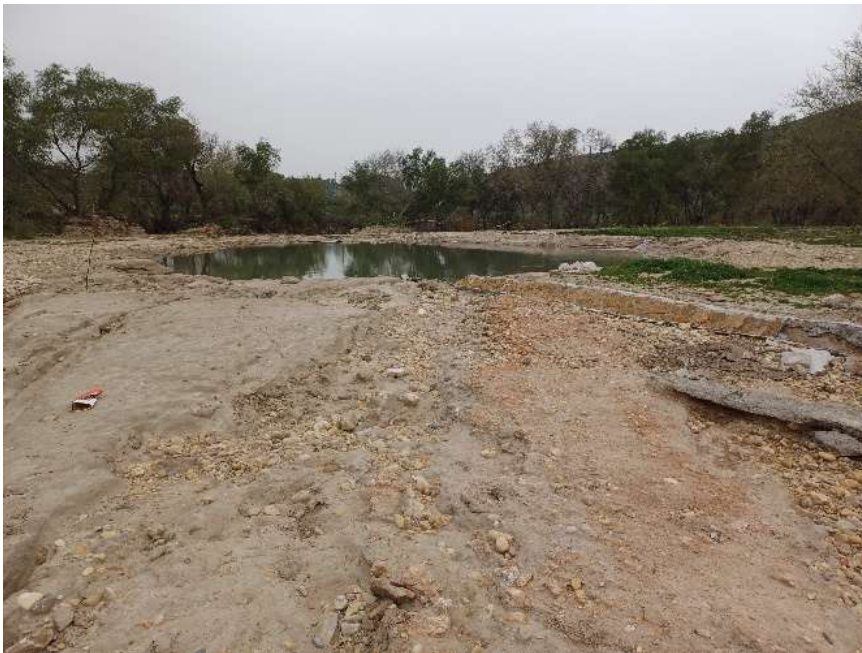
Las 3 lagunas construidas en la llanura de inundación han sufrido algún tipo de daños, especialmente por la ruptura y colmatación de las acequias que las mantienen llenas mediante el flujo de retornos de riego. Los vasos de las propias lagunas también han recibido aportes de sedimentos pero se han mantenido operativas por lo que en este sentido no parece necesario hacer ninguna intervención a pesar de que han perdido parte de su calado original.

Figura 10. Entorno de una de las lagunas erosionado y con daños en la acequia que la alimenta

Para reducir daños en futuras crecidas se ha diseñado un cinturón de vegetación que desvíe y reduzca el flujo del agua fuera de las lagunas evitando en la medida de lo posible su colmatación, tal y como se detalla en el apartado 4.

Tras la ruptura y colmatación de las acequias de alimentación de las lagunas se ha procedido a su limpieza y reparación y al llenado de las lagunas para comprobar su estanqueidad que no se ha visto afectada. Las lagunas han perdido parte de su capacidad pero no han llegado a quedar colmatadas en su totalidad. Se han retirado los restos acumulados en su interior pero no se ha extraído apenas sedimento. De hecho la capa de sedimentos aportada por el río favorecerá el crecimiento de macrófitos en el fondo y prevemos que se naturalicen muy rápidamente.

Como complemento y para reducir daños en futuras crecidas se ha diseñado un cinturón de vegetación arbustiva que desvíe y redirija el flujo del agua fuera de las lagunas evitando en la medida de lo posible su colmatación. Dichos grupos de arbustos se incluyen en el diseño de la plantación presentada en el punto 7 del presente apartado.

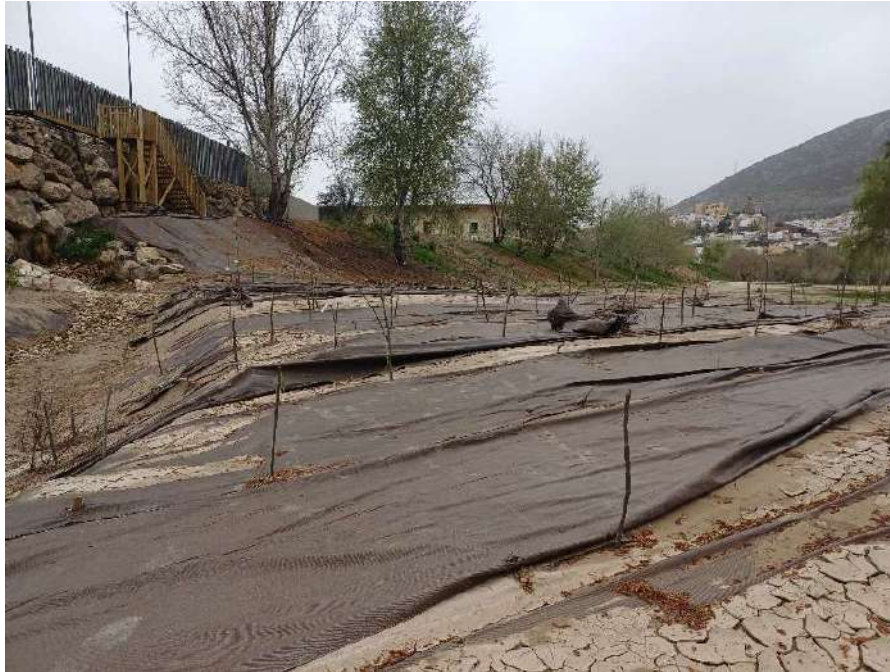
Para su eliminación se desbrozaron los cañaverales y se cubrieron con mantas geotextiles para impedir su rebrote. El agua de la crecida ha levantado bastantes de estas mantas. Las que estaban sujetas por estaquillas vivas de sauce se han mantenido en mejor estado. No obstante está siendo necesario dar un repaso a dichas mantas, recolocar las perdidas,

quitar el sedimento acumulado sobre ellas para poder retirarlas en el futuro, cubrir algunos agujeros y eliminar algunos brotes de *Arundo* que habían empezado a salir.

Figura 11. Geotextiles que cubren los brotes de *Arundo* con daños por haber sido levantados por el agua

Tras la crecida y tras ser levantadas por el agua, las mantas geotextiles que cubrían el suelo para impedir el rebrote de *Arundo donax* están siendo recolocadas tras quitar el sedimento acumulado sobre ellas, cubrir algunos agujeros y eliminar algunos brotes de *Arundo* que habían empezado a salir en los huecos creados. Cuando ha sido necesario se ha renovado la manta entera. El estaquillado que en algunos lugares sujetaba las mantas ha sido reforzado con nuevas estaquillas allí donde se ha visto que era necesario con el fin de que se cree una gran red de raíces que impida el crecimiento de *Arundo*.

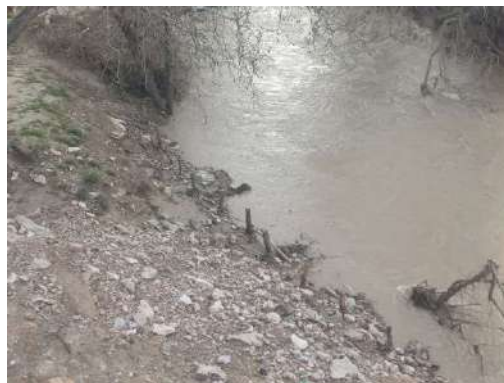
Junto al cauce principal del Genil se colocaron estaquillados de sauce vivos para fijar con vegetación algunos taludes fangosos e inestables. Estos estaquillados han funcionado en general bien y una parte de ellos ha resistido la crecida a pesar de haber quedado en algunos casos a más de 2 metros de profundidad.

Figura 12. Estaquillas recién emergidas tras el descenso del agua.

Junto al cauce principal del Genil se colocaron estaquillados de sauce vivos para fijar con vegetación algunos taludes fangosos e inestables. Estos estaquillados en un primer momento parecía que habían quedado destruidos pero posteriormente con la bajada del agua se ha comprobado que han funcionado bien y una parte de ellos ha resistido bien la crecida a pesar de haber quedado a más de 2 metros de profundidad. Por tanto sólo será necesario reponer las partes perdidas y vigilar su brotación en estas semanas por si es necesario reponer ejemplares. En cuanto a la vegetación preexistente en el tramo ha sido necesario retirar los acúmulos de materiales arrastrados, separar la basura y liberar algunos ejemplares de *Rosa canina* y de adelfa sembrados el año anterior y que habían quedado cubiertos de materiales de arrastre para que puedan seguir creciendo.

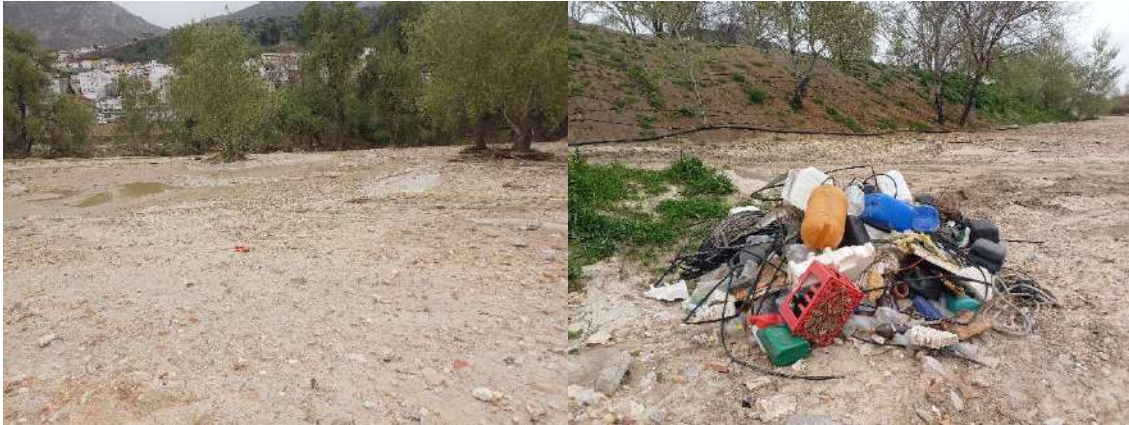
Por otro lado, vegetación preexistente en el tramo ha respondido muy bien a la crecida y no ha sufrido daños graves. Únicamente se han producido abundantes acúmulos de materiales arrastrados que están siendo retirados ya que entre los restos vegetales naturales hay abundantes restos de basura.

Figura 13. Izquierda: Árboles preexistentes en el terreno con acúmulos de restos arrastrados en sus troncos.
Derecha: Basuras arrastradas por el agua que han sido retiradas.

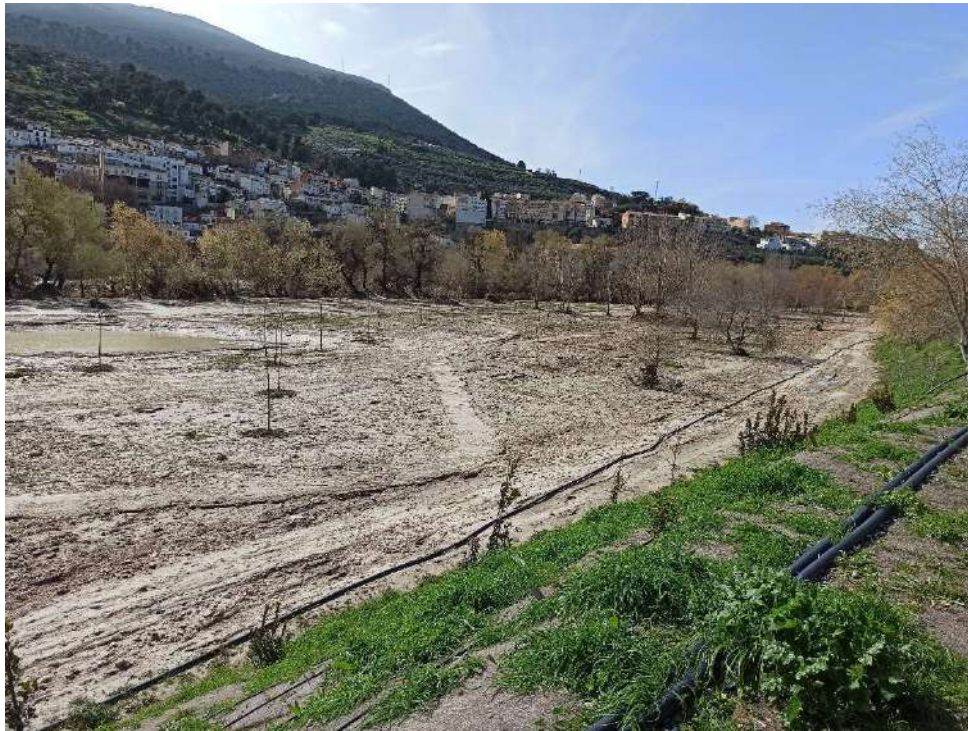
Figura 14. Árboles replantados (enderezados tras la crecida)

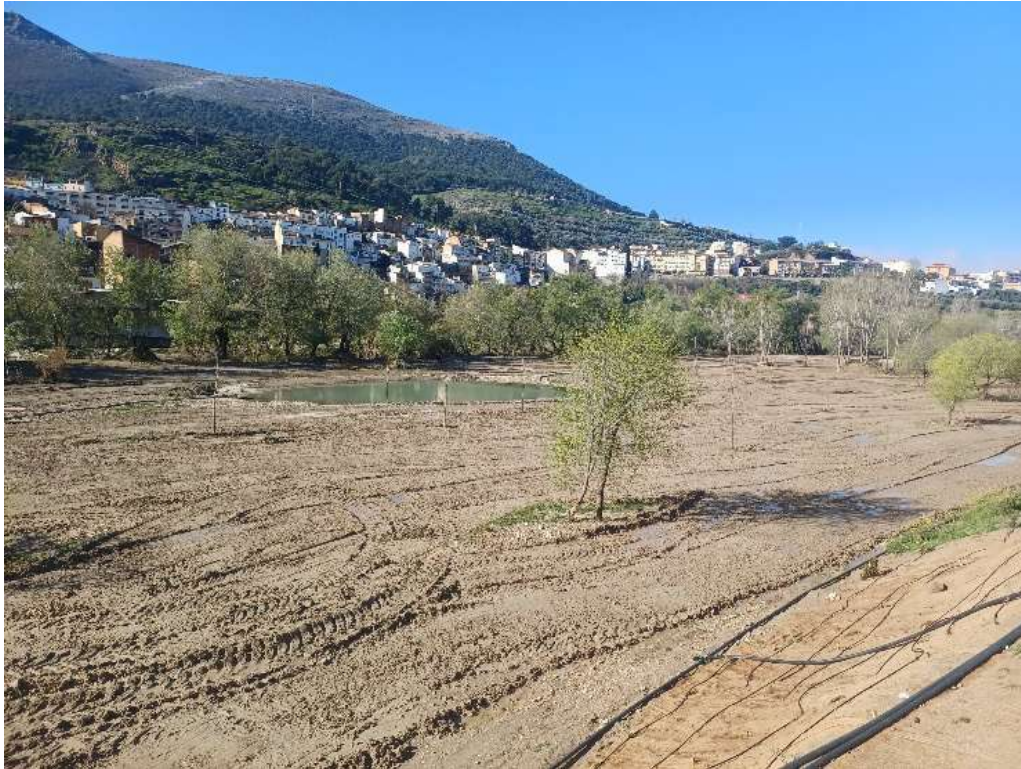
Figura 15. Resultado del arado superficial tras la crecida: Suelo con superficie homogénea y sin costras, adecuado para el crecimiento de las plantas.

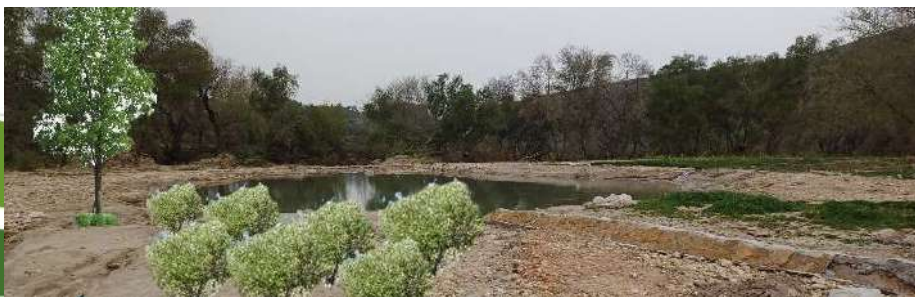
Figura 16. Simulación de un grupo de arbustos que desviarán parte el flujo principal fuera de la laguna

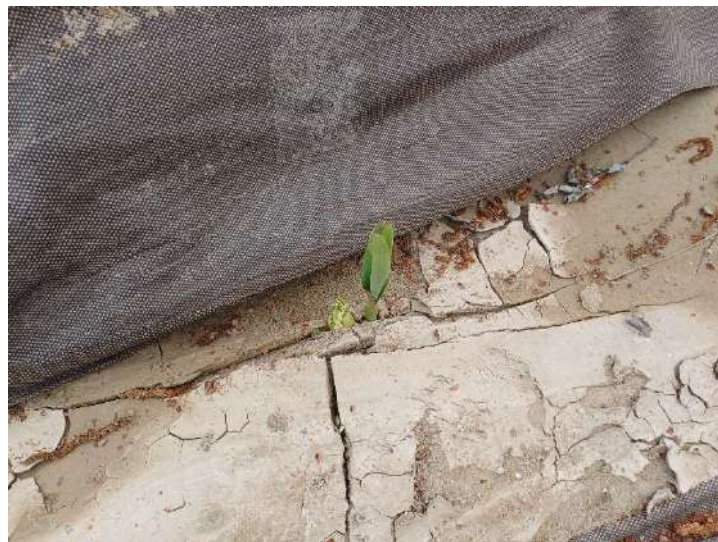
Figura 17. Brote de *Arundo donax* tras solamente unos días sin el geotextil encima.

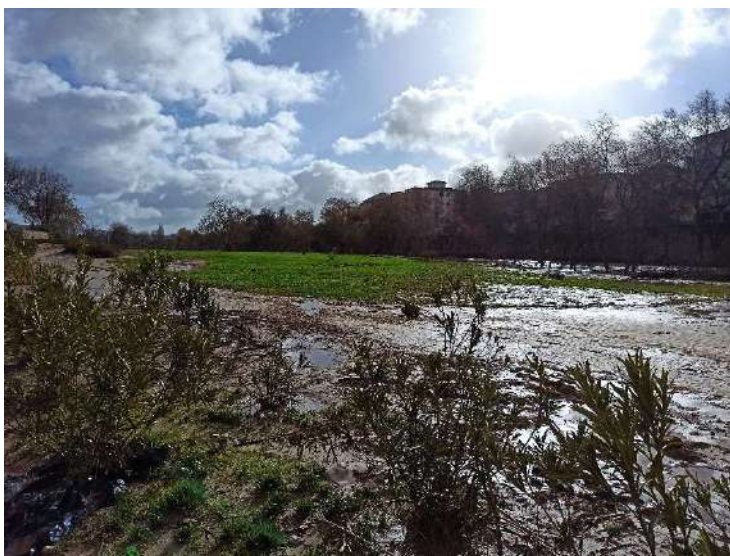
Figura 18. Ejemplares de adelfa liberados de todo el material que tenían encima

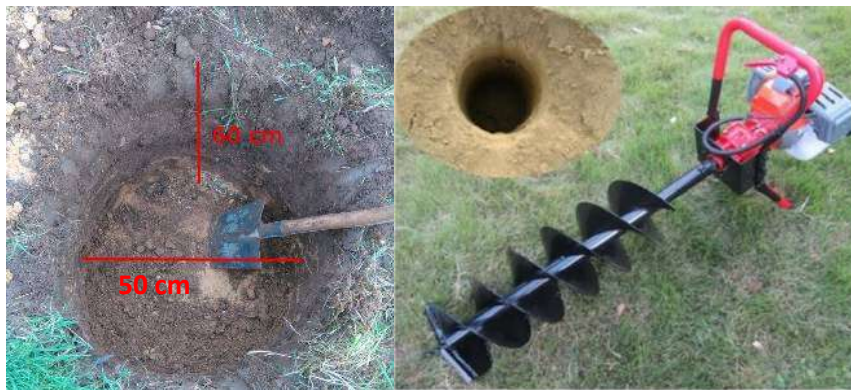
Figura 19. Izquierda: medidas mínimas de los hoyos de plantación.
Derecha: Ahoyadora manual

Los hoyos de plantación deben suficientemente profundos para permitir que las raíces de las plantas jóvenes estén en contacto con la humedad del subsuelo y además deben ser lo suficientemente amplios como para que las raíces puedan extenderse con facilidad en el principio de su desarrollo. Las dimensiones mínimas adecuadas son de 50 cm de diámetro y, al menos, 60 cm de profundidad. En cualquier caso, para plantas de porte grande y cepellones amplios estas dimensiones deberán ser mayores. Como regla general, cuanto más profundas queden las raíces mayores serán las posibilidades de supervivencia y crecimiento adecuado. Para conseguir estas dimensiones no tiene sentido hacerlos manualmente, ya que el volumen de tierra removido sería menor que con maquinaria y además manualmente se tiende a profundizar mucho menos, lo que pondría en peligro la supervivencia de la plantación. Por este motivo los hoyos deben hacerse con una retroexcavadora en todos los lugares a los que se pueda acceder con la maquinaria y sin dañar la vegetación ya existente. En aquellos lugares donde el acceso de la máquina no sea posible la siguiente mejor opción es realizar los hoyos con una ahoyadora manual, que permite que las dimensiones sean adecuadas y también permite un ritmo de trabajo eficiente. Es importante que el tamaño de la broca de la ahoyadora sea el mayor posible (20 centímetros al menos).

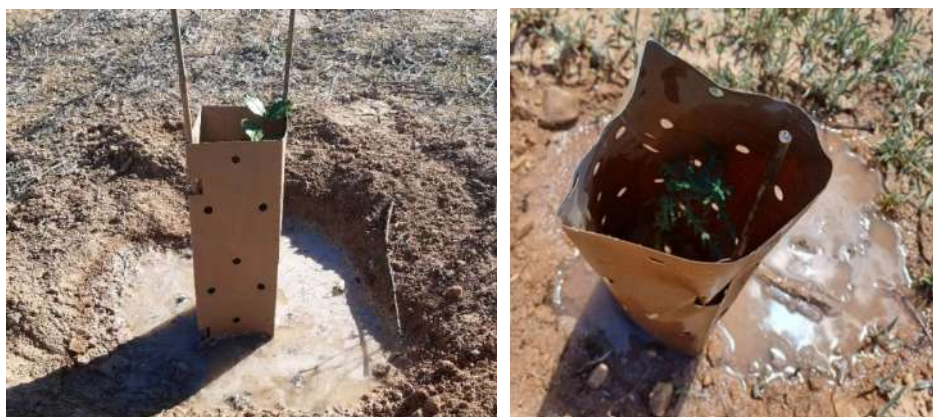
Figura 20. Izquierda: ejemplo de protector biodegradable ya instalado sujeto con las varillas de bambú. A la derecha, sombreado y protección sobre una planta de pequeñas dimensiones.

En la zona de trabajo hay conejos que podrían resultar un problema al roer los troncos de las plantas recién plantadas. Por este motivo es muy recomendable la colocación de protectores. Para evitar tener que retirarlos en el futuro es muy útil la colocación de protectores biodegradables que con el paso del tiempo se degradan y se integran en el suelo. Para sujetarlos y colocarlos adecuadamente se usarán varillas de bambú que además de ser muy económicas también se degradarán sin tener que ser retiradas. Los protectores recomendados para este trabajo son los de 35 cm x 20 cm de la marca CUIDATREE. Además de ofrecer protección a las plantas frente a los pequeños herbívoros también dan mucha sombra a la plántula y crean un microclima favorable durante la época más crítica del crecimiento: el primer verano.

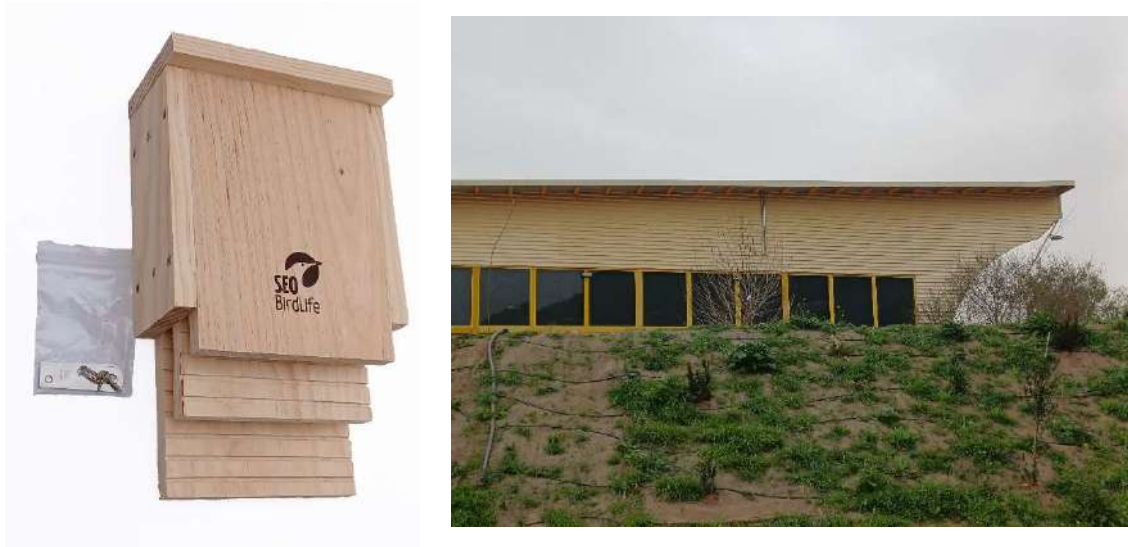
Figura 21. Izquierda: Modelo de refugio para murciélagos propuesto. Derecha: Aleros propuestos para la colocación de cajas refugio para los murciélagos.

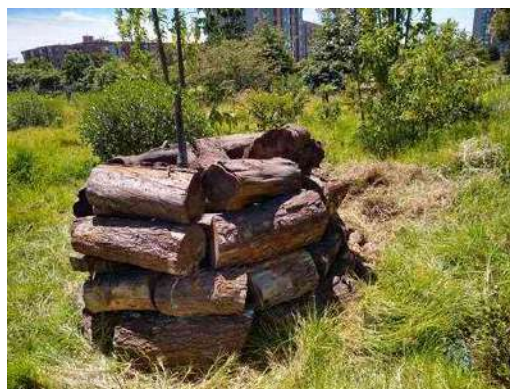
Figura 22. Ejemplo de refugio para fauna terrestre

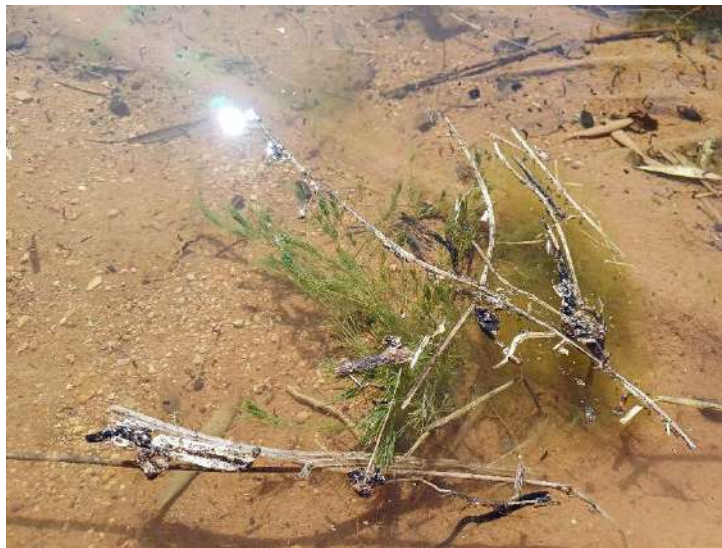
5.1.4. Introducción de Charáceas en las lagunas. La química y la calidad del agua de los retornos de riego parece permitir el crecimiento de fondos de Charáceas que son un refugio extraordinario para los macroinvertebrados y para los anfibios y además mejoran el aspecto del agua, manteniéndola cristalina debido a las sustancias alelopáticas que liberan. Estos lechos llenos de algas Charáceas fomentan sobre todo la diversidad de libélulas y coleópteros acuáticos y pueden colaborar en que las lagunas en un futuro cercano sean excelentes puntos para la educación ambiental. Proponemos la traslocación de *Chara vulgaris* desde una charca cercana para generar este hábitat enriquecido.

Figura 23. *Chara vulgaris* empezando a crecer en el lecho de una charca

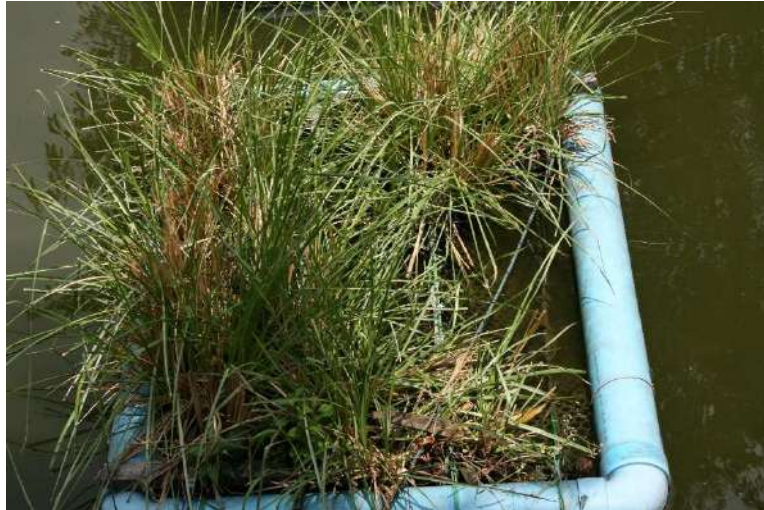
Figura 24. Modelo de isla flotante

5.3.4. Organización de actividades participativas. A partir de mayo de 2026 se organizarán talleres con la ciudadanía para fabricar e instalar las islas flotantes, para observar la biodiversidad de la cubierta vegetal, para construir los refugios de murciélagos y sobre todo, iniciar una campaña de ciencia ciudadana para el seguimiento de la evolución de las actuaciones. Deben ser los propios ciudadanos de Loja los que vayan cuantificando el impacto de todo lo que
